Antikvarisk utredning

Bilaga Rumsbeskrivningar

Rosenlunds herrgård

JÖNKÖPINGS LÄNS MUSEUM
Byggnadsvårdsrapport 2005:25

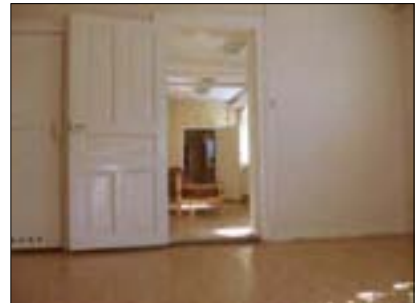
Rum 001 Förstuga

Golv: Golvet är belagt med tegel.

Vägg: Väggarna är putsade och målade.

Tak: Taket är putsat och målat.

Dörrar: Ytterdörren utgörs av dubbla pardörrar, de yttre är glasade fyllningsdörrar medan de inre är släta. Övriga innerdörrar utgörs av fyllningsdörrar i varierande utförande.

Fönster: Fönstren har spröjsade ytter- och innerbågar.

Snickerier: De snickerier som finns är av varierande ålder från ursprungliga till 1940-talssnickerier.

- Fyllningsdörrarna har ett stort bevarandevärde.
- Källartrappan som är ursprunglig och karaktärsfull har ett mycket högt bevarandevärde.
- Golvbeläggningen är sentida men av god kvalitet.

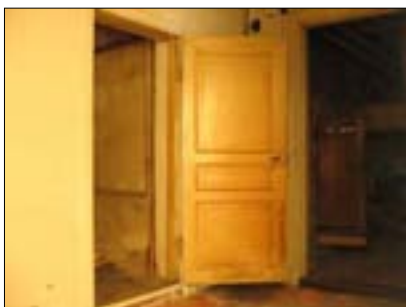
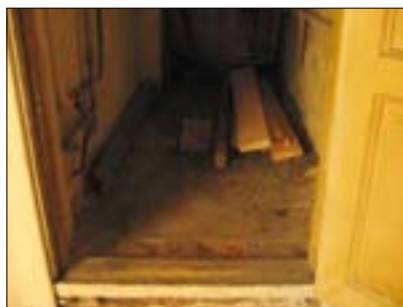
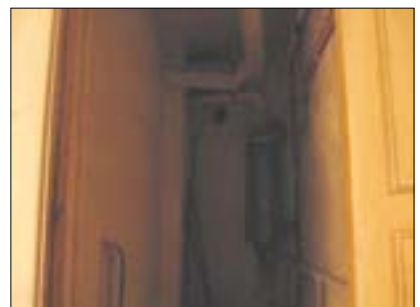
Rum 002 Förrum

Golv: Golvet är belagt med tegel.

Vägg: Väggarna utgörs av putsade murytor eller plankväggar, mot 013 sitter ett väggparti som är klätt med pärlspåntpanel. Väggytorna är målade.

Tak: Taket är putsat och målat.

Dörrar: Dörrarna utgörs av fyllningsdörrar av varierande utformning.

Snickerier: Snickerierna är av varierande ålder, det finns rikt profilerade foder från 1800t samt delar som tillkommit i samband med ombyggnaden på 1940-talet.

Skyddsvärda detaljer: **Trots den enkla utformningen har rummet en uttryck som väl passar den ursprungliga arkitekturen. De dörrar som användes till de nya rummen användes äldre dörrblad som hämtades från andra håll i byggnaden. Skyddsvärda detaljer:**
- Snickerierna som dörrar och foder har ett stort bevarandevärde.

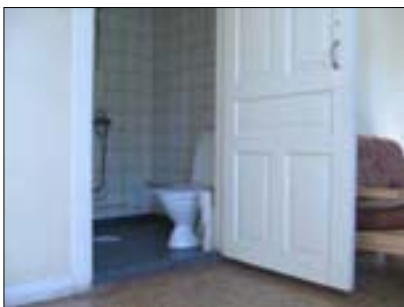
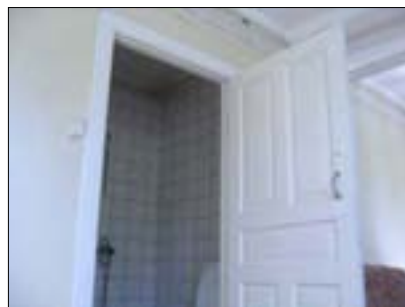
Rum 004 Badrum

Golv: Golvet är belagt med en plastmatta.

Vägg: Väggarna är klädda med våtrumstapet/plast.

Tak: Taket är putsat och målat.

Dörrar: Dörren mot rum 001 utgörs av en fyllningsdörr.

Snickerier: Dörrfodren är profilerade från sent 1800-tal. Snickerierna har flyttats dit i samband med ombyggnaden på 1940-talet.

- Dörren utgörs av en äldre fyllningsdörr och är bör bevaras.

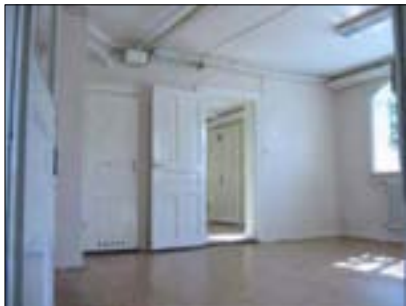
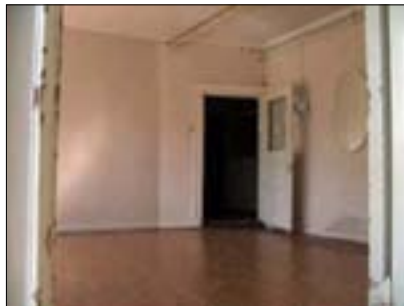
Rum 006 Rum

Golv: Golvet är belagt med en plastmatta.

Vägg: Väggarna är putsade och tapetserade.

Tak: Taket är putsat och målat.

Dörrar: Dörrarna utgörs av fyllningsdörrar av varierande utförande.

Fönster: Fönstren har spröjsade ytter- och innerbågar.

Snickerier: Snickerierna är av varierande ålder. Fönstersnickerierna är ursprungliga men med delar som tillkommit i samband med ombyggnaden på 1940-talet.

Skyddsvärda detaljer: Rummet har en ganska enkel utformning. Skyddsvärda detaljer är:
- Snickerier som dörrar, fönster och foder.

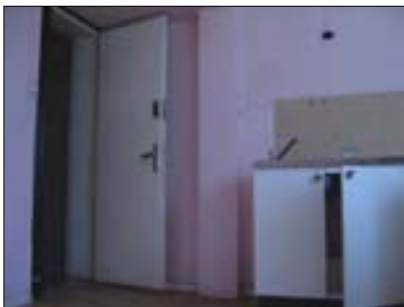
Rum 007 Rum

Golv: Golvet är belagt med en plastmatta.

Vägg: Väggarna är murade och klädda med skivmaterial. Väggarna är målade.

Tak: Taket är putsat och målat.

Dörrar: Mot rum 009 sitter en slät dörr.

Fönster: Fönstret har spröjsad ytterbåge och helglasad innerbåge.

Snickerier: Snickerierna är av varierande ålder. Delar är ursprungliga och det finns delar som tillkommit i samband med ombyggnaden på 1940-talet.

- Den dörr som finns mot rum 008b har ett mycket stort bevarandevärde och varsamhet bör iakttas så denna inte skadas vid eventuella väggarbeten.

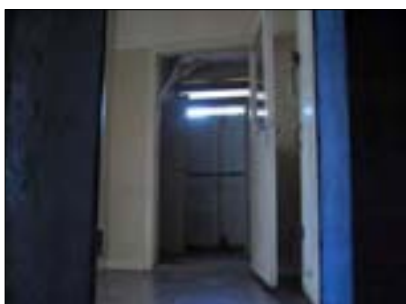
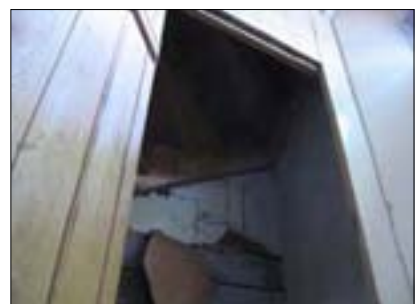
Rum 008 Förstuga

Golv: Golvet är belagt med kalkstensplattor som tillkom i samband med ombyggnaden på 1940-talet.

Vägg: Väggarna utgörs av murade och putsade ytor samt panelväggar. Väggytorna är målade.

Tak: Taket utgörs av ett brädtak, ursprungligt. Taket är målat.

Dörrar: Ytterdörren utgörs av en ursprunglig fyllningsdörr, pardörr. Mot 008b sitter en panelklädd bräddörr och mot 009 sitter en slät dörr med glasning i den övre delen. Mot rum 010 sitter en ståldörr.

Snickerier: Snickerierna är varierande men präglas av 1940-talets ombyggnad.

Skyddsvärda detaljer: Förstugan har genomgått en del förändringar men uppvisar ännu flera bevarandevärda delar. Skyddsvärda detaljer är:
- Entréporten är ursprunglig och mycket skyddsvärd.
- Inbyggnaden av källartrappan är tämligen enkel men 'r karaktärsfull och bör behandlas varsamt.

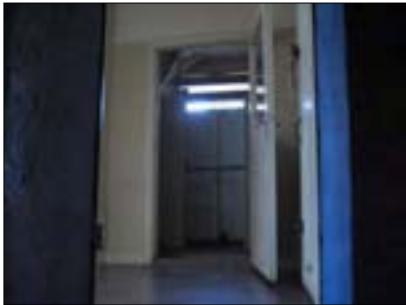
Rum 009 Passage

- Kalkstensgolvet är hög kvalitet och bör hanteras varsamt.
- Golv:** Golvet är belagt med kalkstensplattor som tillkom i samband med ombyggnaden på 1940-talet.

- Vägg:** Väggarna utgörs av murytor samt panelväggar. Väggytorna är målade.
- Tak:** Taket utgörs av ett brädtak, ursprungligt.
- Dörrar:** Dörren mot 006 utgörs av en fyllningsdörr där den övre fyllningen glasats. Mot rum 007 sitter en slät dörr som tillkom i samband med ombyggnaden på 1940-talet. Mot rum 008 sitter en slät dörr med glasning i den övre delen. Mot rum 011 sitter en ståldörr.

- Snickerier:** Snickerierna är av varierande ålder, delar är ursprungliga samt finns delar som tillkom i samband med ombyggnaden på 1940-talet.

- Skyddsvärda detaljer:** **Rummet är tämligen enkelt men har en del äldre snickerier.**
Skyddsvärda detaljer är:
- Dörren mot rum 106 har mycket stort skyddsvärde. Samt övriga äldre snickerier.

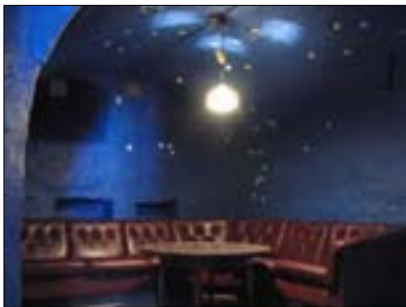
Rum 010 Källarvalv/Skyddsrum

Golv: Golvet är gjutet.

Vägg: Väggarna är putsade och målade.

Tak: Taket är valvslaget, putsat och målat.

Dörrar: Mot rum 008 sitter en ståldörr.

Fönster: Det finns en källarlugg som igensatt med en ventil.

Skyddsvärda detaljer: Rummet har en mycket enkel utformning. Skyddsvärda detaljer är:
- Ursprungliga delar som de krokar som hänger i taket samt de nischer som finns i källarvalvens väggar.

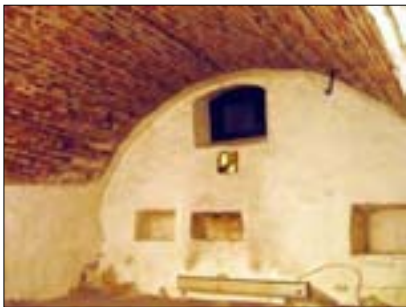
Rum 012 Källarvalv

Golv: Golvet är pågjutet och belagt med en heltäckande matta.

Vägg: Väggarna är putsade och målade.

Tak: Taket är valvslaget, synligt murverk.

Dörrar: Mot rum 013 sitter en ursprunglig bräddörr.

Fönster: Källarglugg med yttre järngaller samt senare tillkommen innerbåge.

- Valvet i sin helhet har är välbevarad och den oputsade valvkappan är delar som bör bevaras.
- Detaljer som nischer och krokar ett stort bevarandevärde.
- Mot rum 013 sitter en ursprunglig bräddörr som ett mycket stort bevarandevärde.

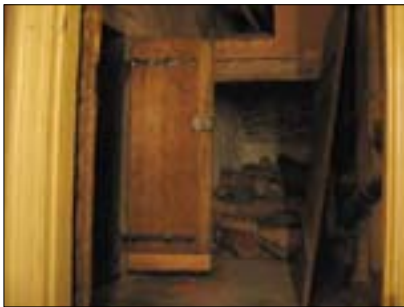
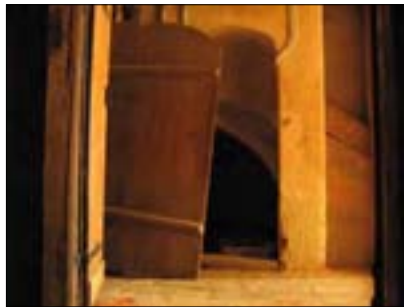
Rum 013 Förråd

- Historik: Förrådsutrymmena har i stort sin ursprungliga utformning. Förändringstrycket har på dessa rum varit lågt.
- Skyddsvärda detaljer: Rummet är välbevarat med stor autenticitet och är i sin helhet mycket bevarandevärt. Skyddsvärda detaljer är:**
- De ursprungliga bräddörrarna betyder mycket för den autentiska upplevelsen av källaren och har stort bevarandevärde.
 - Snickerier som foder och panel bör hanteras varsamt.
- Golv: Golvet är belagt med tegel.
- Vägg: Väggarna utgörs av murade och putsade partier samt panelväggar. Väggarna är målade.
- Tak: Taket utgörs av ett planktak, målat.
- Dörrar: Mot rum 002 sitter en fyllningsdörr, mot rummen 012 och 013b sitter ursprungliga bräddörrar.
- Snickerier: Mot rum 002 sitter profilerade dörrfoder från det sena 1800-talet.

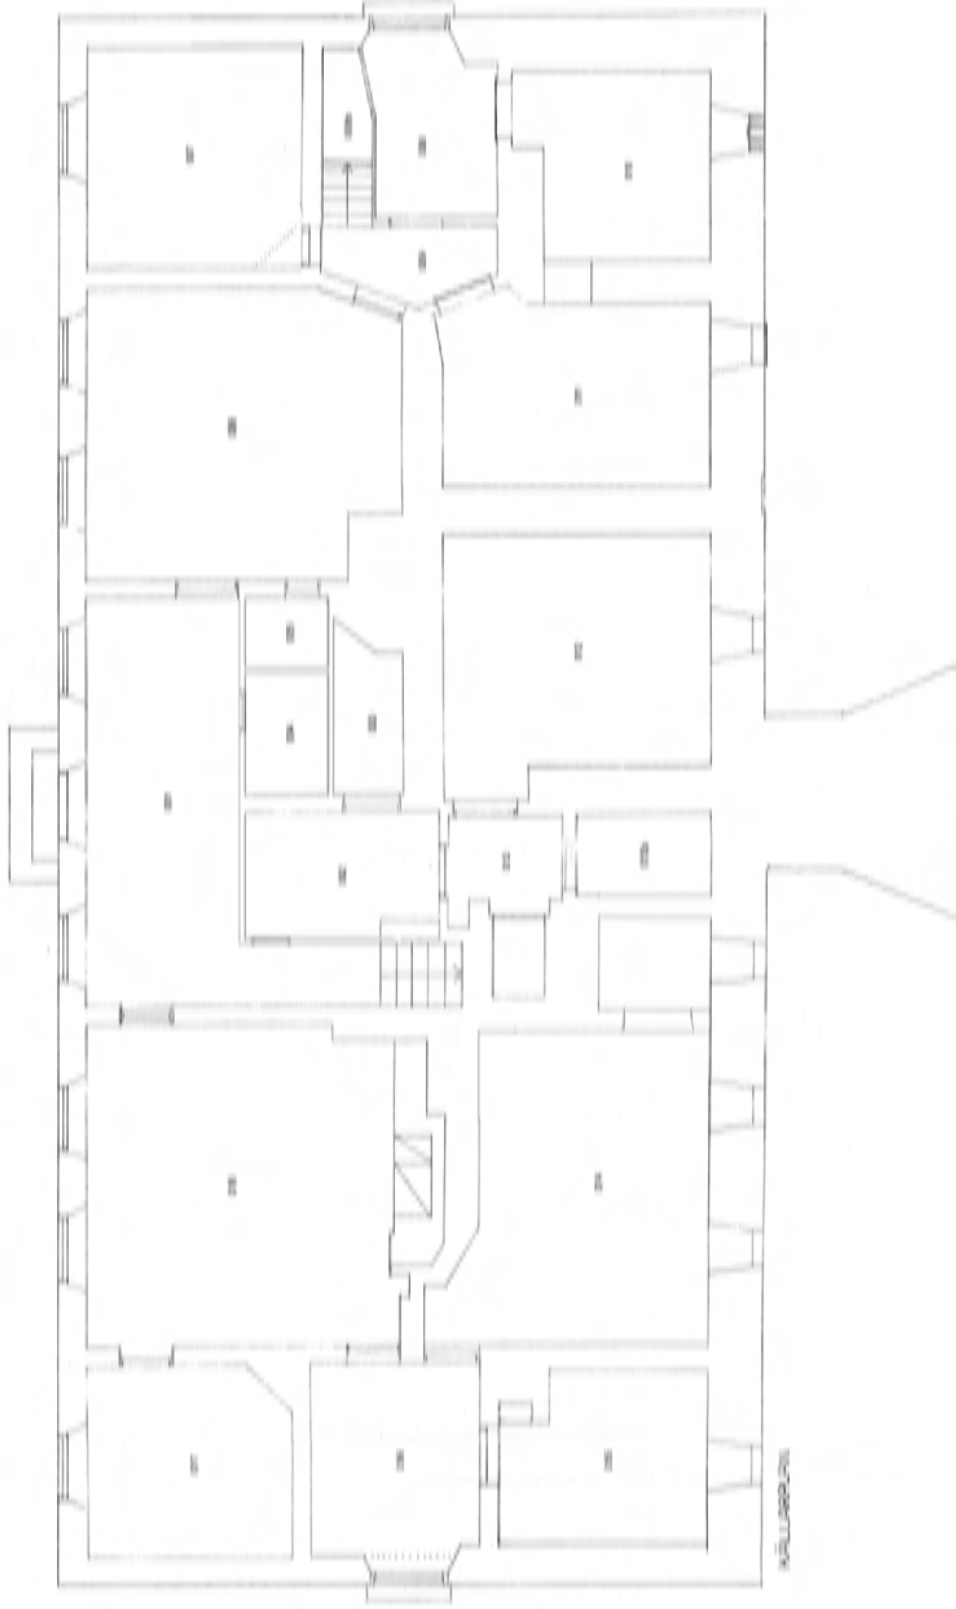
VÅNINGSPLAN

Källarplanet har kvar större delen av sin ursprungliga planlösning, Förändringarna 1942 var koncentrerade till de centrala delarna av våningsplanet där nya rumsenheter tillkom. De ursprungliga snickerier som finns har tillsammans med andra äldre detaljer ett klart bevarandevärde. Planlösningen är även den i stort ursprunglig och viktig att bevara.

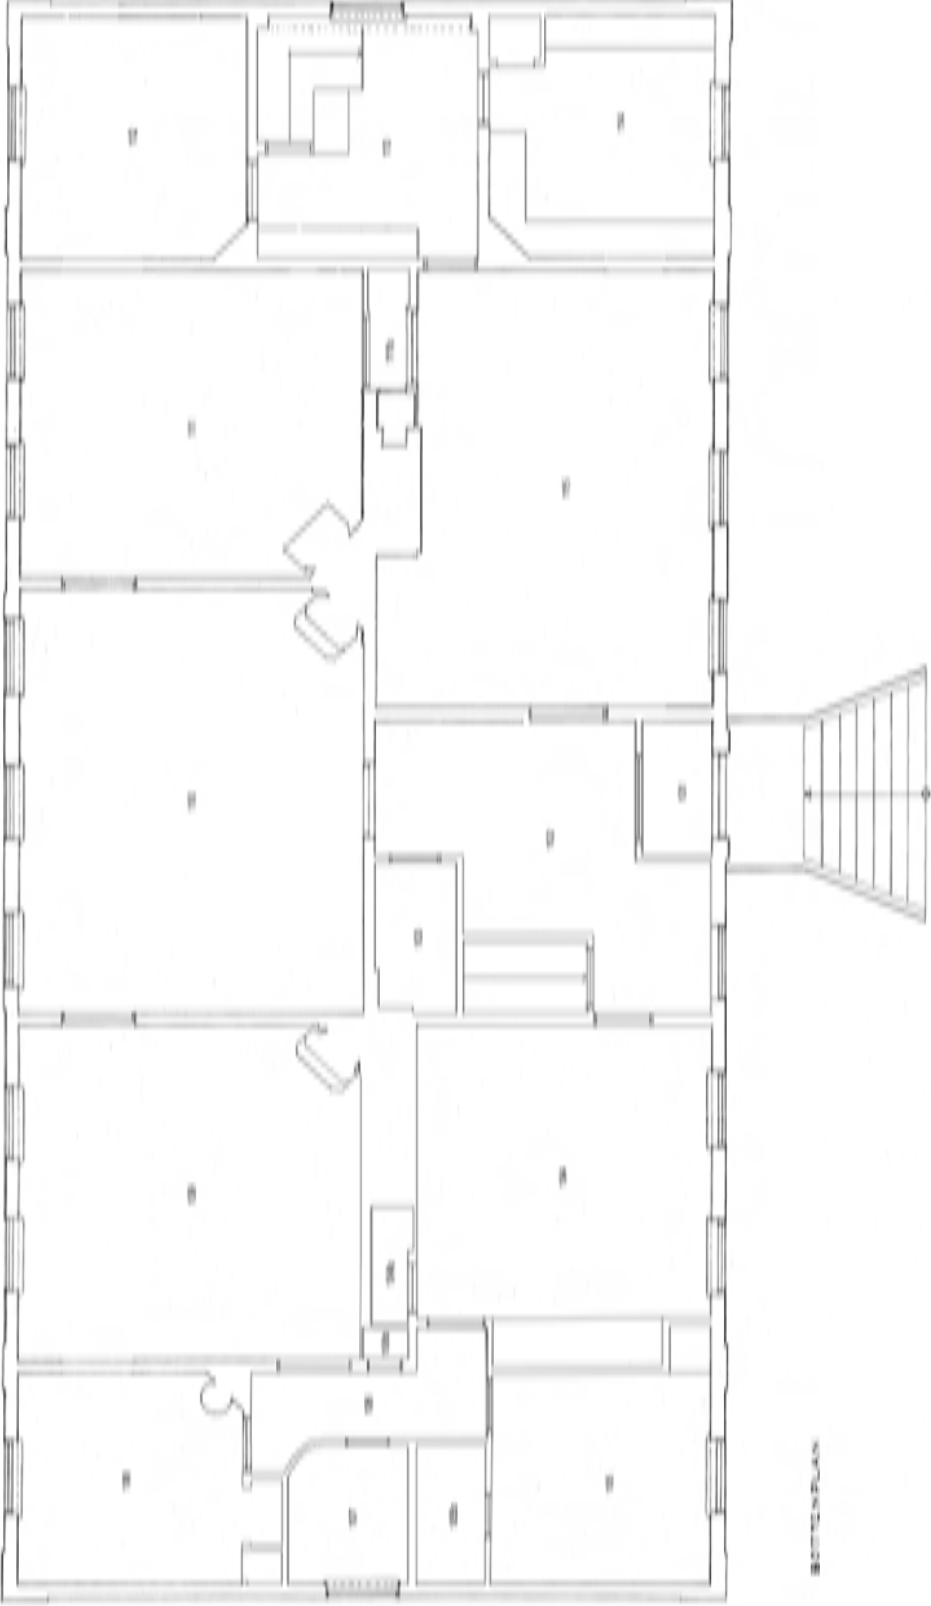
BOTTENPLAN

Det finns fortfarande stora delar av byggnaden som har kvar sin ursprungliga planlösning. Denna är viktig för upplevelsen av huset ursprungliga arkitektur. Vidare har de ursprungliga snickerierna som finns ett mycket stort bevarandevärde samt de tillägg som tillkommit under 1800-talet som har en utformning som passar den ursprungliga karaktären. Äldre dörrar och fönster skall också beaktas, det finns även flera ursprungliga dörrar uppställda på vinden där det med hjälp av de uppmätningsskisser som finns går att identifiera dess ursprungliga lägen.

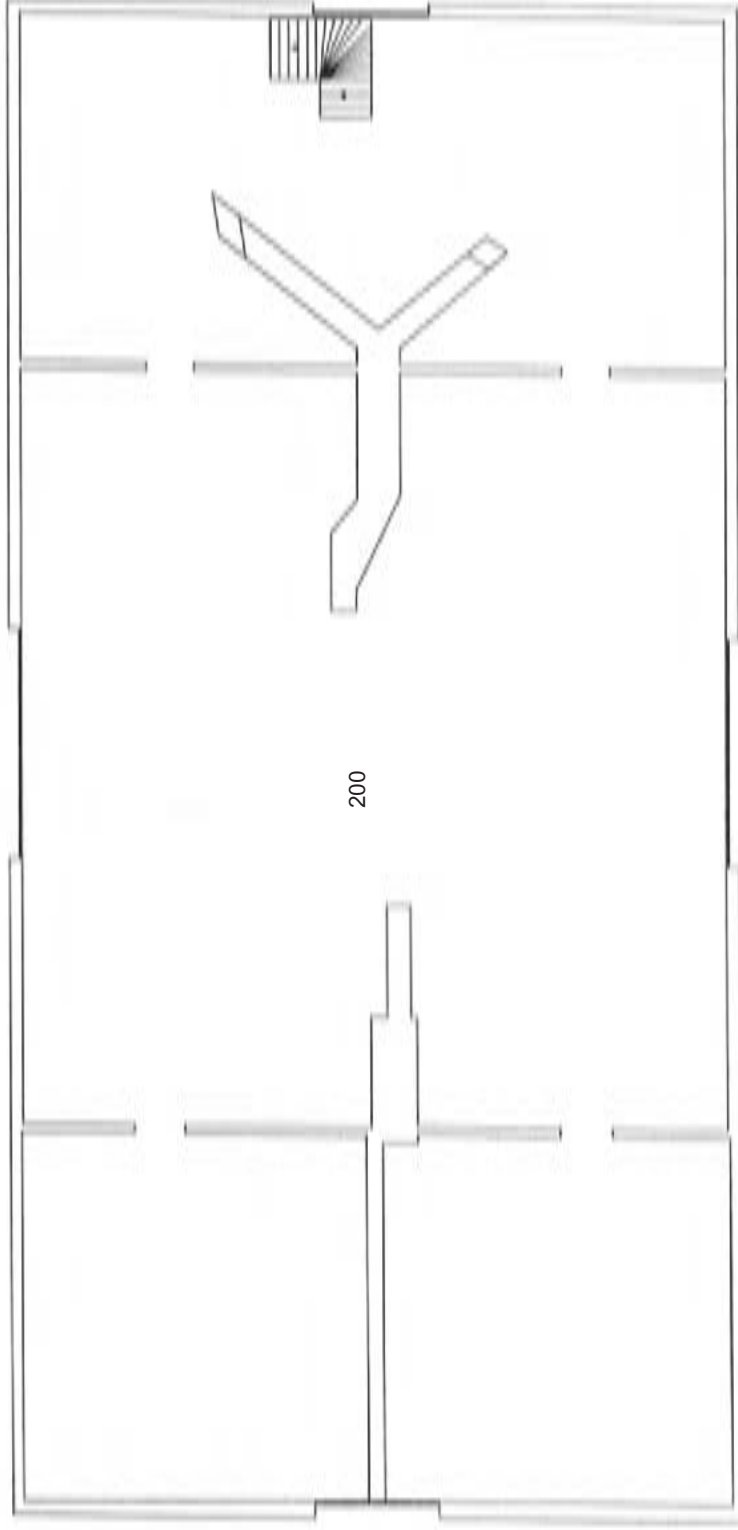
VINDSPLAN

ROSENLUNDS HERRGÅRD, JÖNKÖPING
UPPMÄTNINGSRITNING
